SERVICE INFO – LuK 0060

Неравномерность высоты пальцев диафрагменной пружины

Производители: PSA/Peugeot, Citroën

LuK RepSet: 623 3325 00
623 3325 09
623 3325 33
601 0021 00

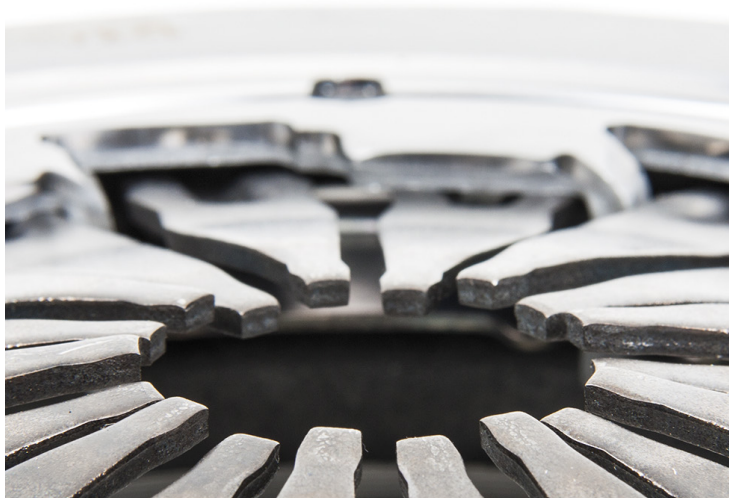
Рисунок 1: Неравномерность высоты пальцев диафрагменной пружины неустановленного сцепления

Пальцы диафрагменной пружины нажимного диска в данных LuK RepSet имеют смещение в неустановленном состоянии (рис. 1). Данное исполнение является особенностью конструкции и не является дефектом.

Во время установки сцепления на маховик, диафрагменная пружина занимает рабочее положение. Пальцы диафрагменной пружины выравниваются по уровню и обеспечивают равномерное прижимное усилие.

Все компоненты каждого LuK RepSet проходят 100% контроль качества на сборочной линии. Они соответствуют техническим спецификациям и пригодны для применения на указанных в каталоге автомобилях без ограничений.
